J-ABDIPAMAS (Jurnal Pengabdian Kepada Masyarakat)

Vol. 8 • No. 1 • 2024

PEMETAAN DETIL SITUASI DENGAN GNSS RTK UNTUK PENYELESAIAN PERMASALAHAN BANJIR WILAYAH PERMUKIMAN

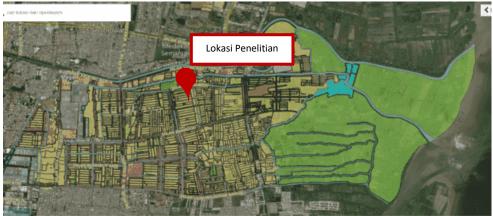
Gambar 1. Lokasi Wilayah Studi sesuai Rencana Detil Tata Ruang

Lokasi Penelitian, Kelurahan Wonorejo RW 08, berada di sisi timur Kawasan Permukiman dan Ruang Terbuka Hijau (RTH), seperti yang ditunjukkan pada Gambar 1. Pada lokasi penelitian yang termasuk dalam kawasan pemukiman, KDB sebesar 50% diperlukan, tetapi pada lokasi di kawasan RTH, bangunan tidak diperbolehkan. Kondisi pemukiman di lokasi penelitian saat ini tidak sesuai dengan kaidah KDB yang diisyaratkan. Pemukiman yang terbangun hampir sepenuhnya terdiri dari bangunan, tidak menyisakan area terbuka untuk resapan. Kondisi ini menyebabkan tidak ada resapan air saat hujan, sehingga hujan mengalir ke aliran permukaan dan masuk ke drainase. Pemukiman terdiri hampir sepenuhnya dari bangunan, sehingga tidak ada area

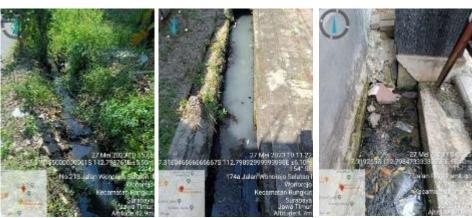
Gambar 2. Kondisi Drainase di RW 08

Dapat dilihat pada Gambar 2 pada RW 08 ini tidak semua rumah memiliki saluran drainase. Hal ini dikarenakan perkembangan wilayah RW 08 bukan merupakan kawan perumahan yang teurorganisir dengan baik, sehingga kesadaran akan membuat saluran drainase dari setiap rumah berbeda beda. Kondisi saluran drainase eksisting saat ini masih menunjukkan penumpukan dan sebagian perkuatan dinding saluran sudah rusak sehingga memerlukan perbaikan. Dimensi dari saluran yang berbeda juga membuat tidak lancarnya aliran drainase menuju sungai. Tujuan dari kegiatan ini adalah untuk identifikasi masalah banjir dari perspektif peraturan dan petakan kondisi saluran sebagai hasil pengamatan teknik

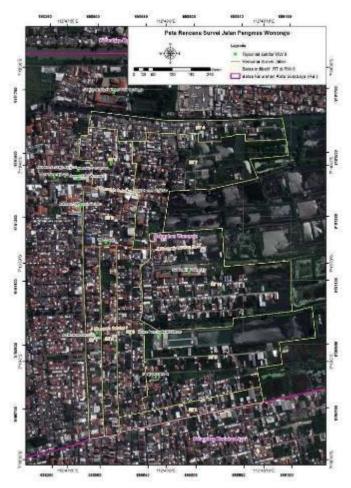
Gambar 3. Peta Batas Lahan

Pelaksanaan pengabdian masyarakat di RW 08 Kelurahan Wonorejo diawali dengan melakukan pemetaan situasi kawasan RW 08 yang menghasilkan peta situasi lokasi lahan dengan keterangan elevasi kontur yang nantinya akan digunakan sebagai acuan perencanaan drainase di RW 08. Pada proses awal dilaksanakan koordinasi awal dengan para pengurus RT di RW 08 seperti pada Gambar 3 untuk menentukan batas lahan wilayah yang akan digunakan untuk pemetaan situasi.

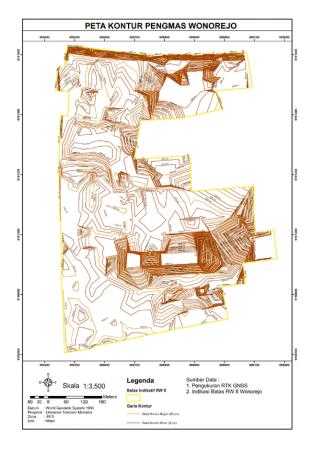
Setelah dilakukan pengukuran situasi lahan RW 08 dilakukan pengolahan data terhadap data GNSS sehingga dihasilkan peta topografi lahan yang terdapat pula garis kontur pada Gambar 5.

Gambar 5. Peta Topografi Lahan Wilayah

Kawasan RW 08 memiliki perbedaan tinggi tanah yang signifikan, dan informasi tambahan mengenai perbedaan tinggi kontur pada area permukiman, sungai, dan tambak, dapat disimpulkan beberapa hal: 1) Perbedaan Tinggi di Kawasan Pemukiman. Area permukiman menunjukkan perbedaan tinggi tanah yang cukup signifikan, ditunjukkan oleh variasi warna hijau dan kuning pada peta kontur. Warna hijau dan kuning umumnya mengindikasikan elevasi atau ketinggian yang lebih tinggi, 2) Rendahnya Beberapa Area Permukiman. Terdapat area permukiman yang memiliki kondisi lebih rendah dibandingkan dengan area lainnya, yang dapat dilihat dari warna yang mungkin lebih gelap atau lebih rendah pada peta kontur, 3) Sungai dan Tambak. Area sungai dan tambak menunjukkan perbedaan ketinggian yang cukup jauh, ditunjukkan oleh warna oranye dan merah pada peta kontur. Warna oranye dan merah umumnya mengindikasikan elevasi atau ketinggian yang lebih rendah, sehingga area ini cenderung berada di bawah ketinggian permukiman yang ditandai dengan warna hijau,

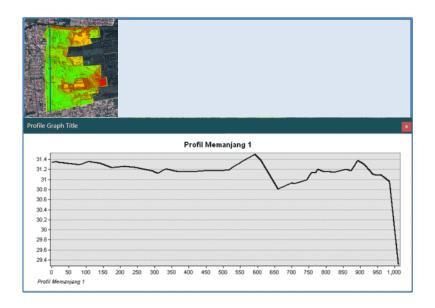
Gambar 6. Profil Memanjang Pertama

Profil memanjang pertama menunjukan elevasi dari daerah selatan ke utara dengan koordinat awal 698513,247 meter timur dan 9190616,570 meter selatan dengan koordinat akhir 698502,002 meter timur dan 9191627,853 meter selatan.

Pada proses perencanaan drainase, gambar potongan memanjang dan melintang wilayah juga diperlukan untuk melihat profil dari lahan secara vertikal. Berikut pada Gambar 6 sampai dengan Gambar 10 merupakan gambar profil dari lahan RW 08.

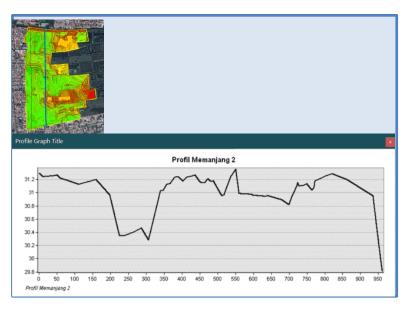
Gambar 7. Profil Memanjang Kedua

Profil memanjang kedua menunjukan elevasi dari daerah selatan ke utara dengan koordinat awal 698661,943 meter timur dan 9190649,180 meter selatan dengan koordinat akhir 698647,404 meter timur dan 9191610,452 meter selatan.

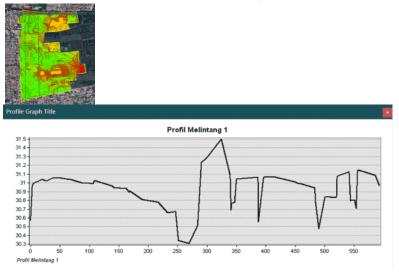
Gambar 8. Profil Melintang Pertama

Profil melintang pertama menunjukan elevasi dari daerah barat ke timur dengan koordinat awal 698472,507 meter timur dan 9191587,639 meter selatan dengan koordinat akhir 699065,653 meter timur dan 9191583,017 meter selatan.

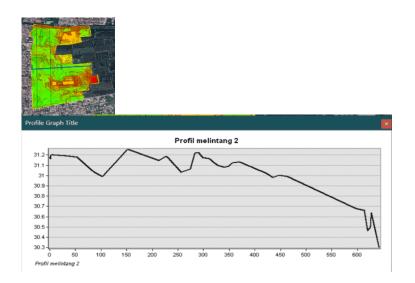
Gambar 9. Profil Melintang Kedua

Profil melintang kedua menunjukan elevasi dari daerah barat ke timur dengan koordinat awal 698454,478 meter timur dan 9191086,747 meter utara dengan koordinat akhir 699096,078 meter timur dan 9191128,198 meter selatan.

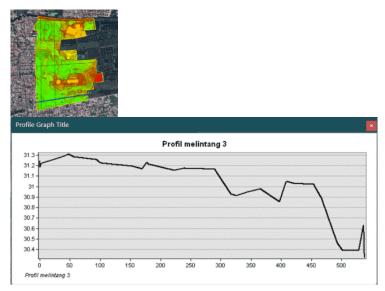
Gambar 10. Profil Melintang Ketiga

Profil melintang ketiga menunjukan elevasi dari daerah barat ke timur dengan koordinat awal 698468,318 meter timur dan 9190693,238 meter selatan dengan koordinat akhir 698999,950 meter timur dan 9190780,044 meter selatan.
